LAVORI DI RESTAURO CHIESA DEL SS. CROCEFISSO

RELAZIONE STORICA

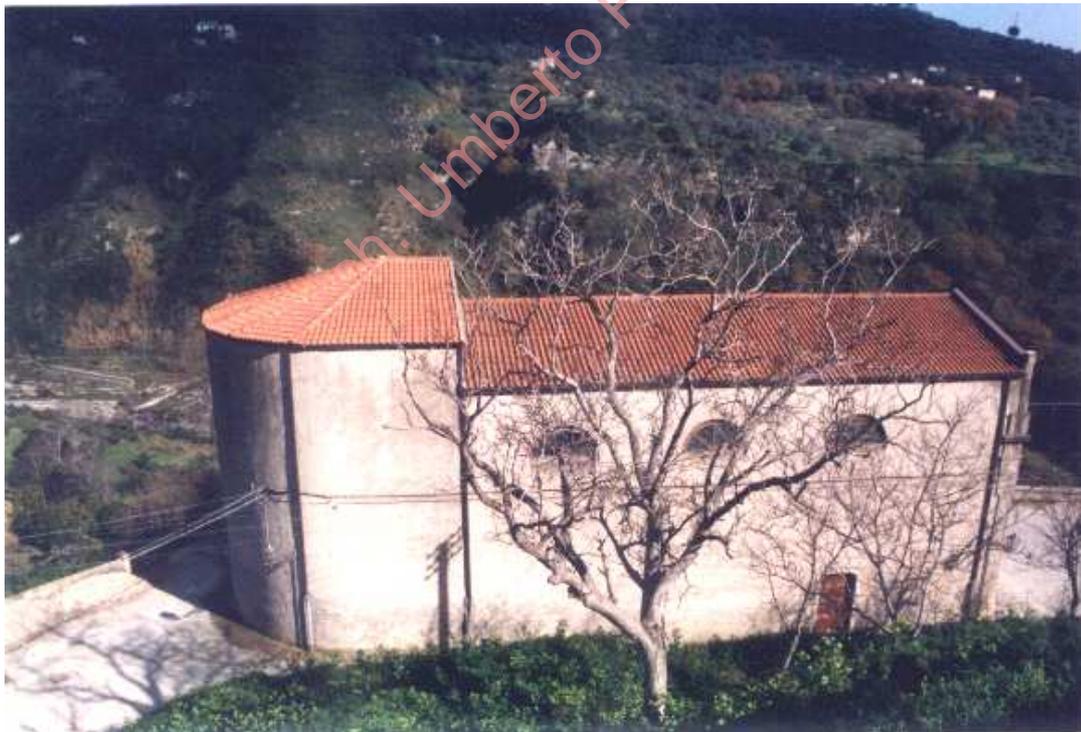
Foto modifiche tetto (interventi anni '70)

Danneggiata dalle alluvioni del 1951-53, è stata restaurata nel 1955; nuovamente danneggiata con il crollo del tetto nel 1969 viene nuovamente restaurata nel 1971 con interventi che non hanno risolto adeguatamente i vari problemi soprattutto: **statici**, di

impermeabilizzazione, di **infiltrazioni** d'acqua, di **umidità** generale. Gli interventi eseguiti si sono soffermati al solo ripristino della copertura con capriate in legno; con l'abbassamento della facciata principale e delle pareti laterali per diminuire il peso gravitante sul terreno; la semplice sigillatura delle evidenti lesioni passanti; questo intervento è stato eseguito senza un'analisi delle cause del dissesto e senza adeguati interventi atti al consolidamento delle fondazioni; allo stesso modo si è intervenuto sulle opere esistenti all'interno dell'impianto, producendo un intervento che risulta all'occhio esperto approssimativo e privo di adeguata competenza essendo stati eseguiti nell'ambito di una scuola cantiere sperimentale.

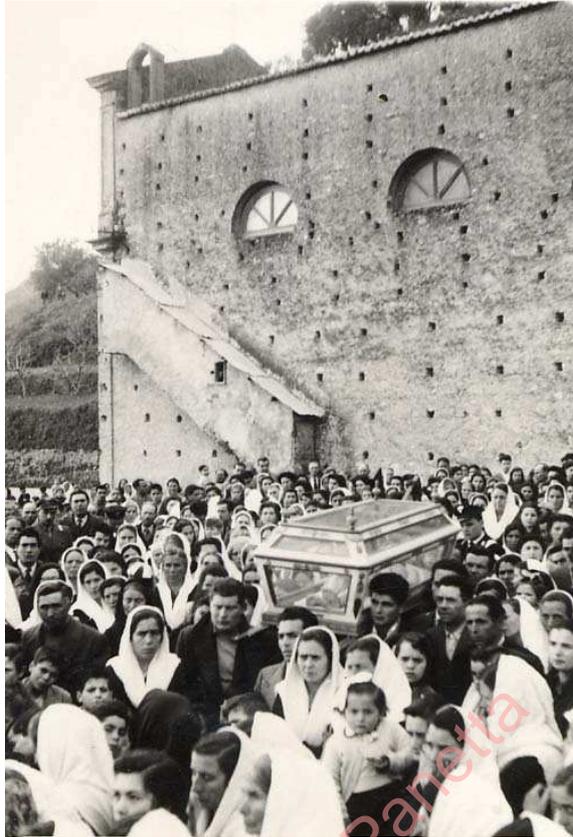
Un accenno a parte merita il campaniletto oggi non più esistente a causa dell'abbassamento del tetto eseguiti negli anni '70. Di forma semplice e di modeste dimensioni era posizionato lateralmente, a destra rispetto alla facciata. Come si evince dalla foto successiva, scattata negli anni '60 durante la ricorrente processione del Cristo morto. Nell'attuale progetto di restauro se ne giustifica la ricostruzione in stile simile per forma e geometria a quello che esisteva fino al 1963 alla data dei lavori di ristrutturazione nella Chiesa Matrice grazie anche alle fonti documentarie rinvenute che riportano alla luce l'originale stile architettonico, sobrio nelle parti esteriori della chiesa e nobilitato, all'interno, con ricche decorazioni secondo l'uso dell'epoca.

Campaniletto chiesa SS. Crocefisso

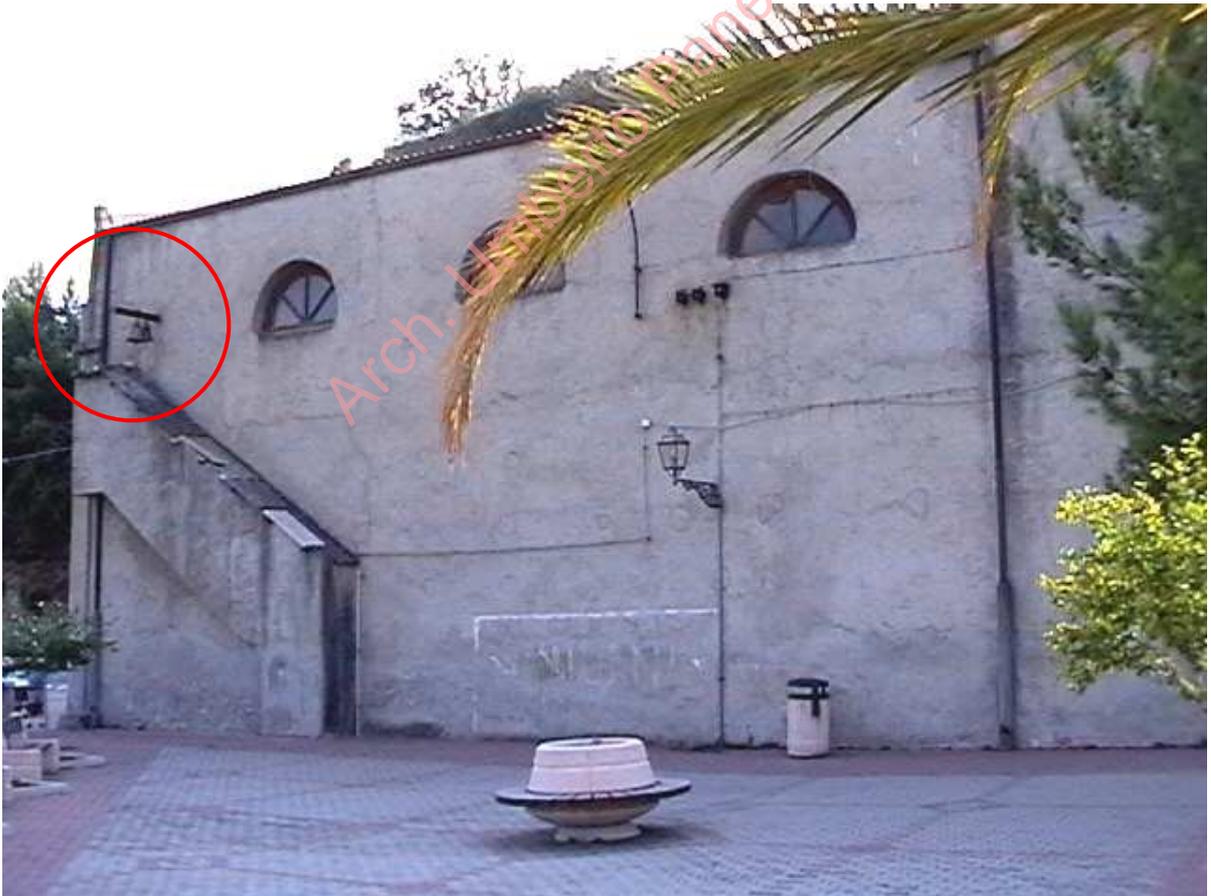
La facciata laterale della chiesa del SS. Crocifisso così come appare attualmente

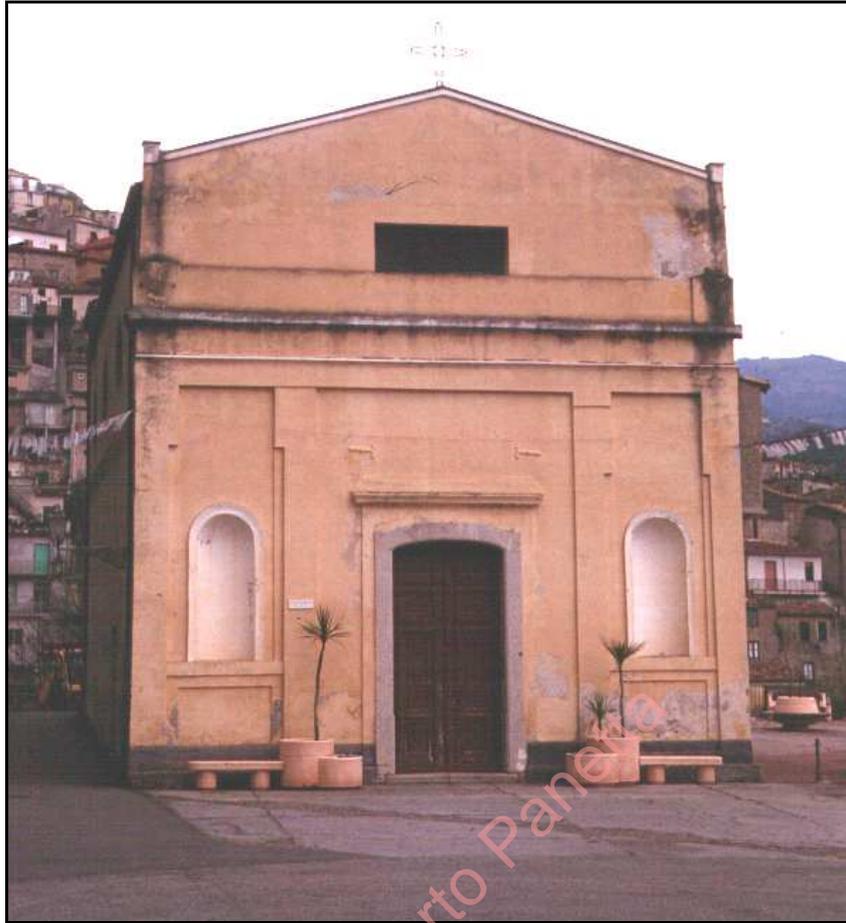
La facciata della chiesa del SS. Crocefisso così come appare attualmente

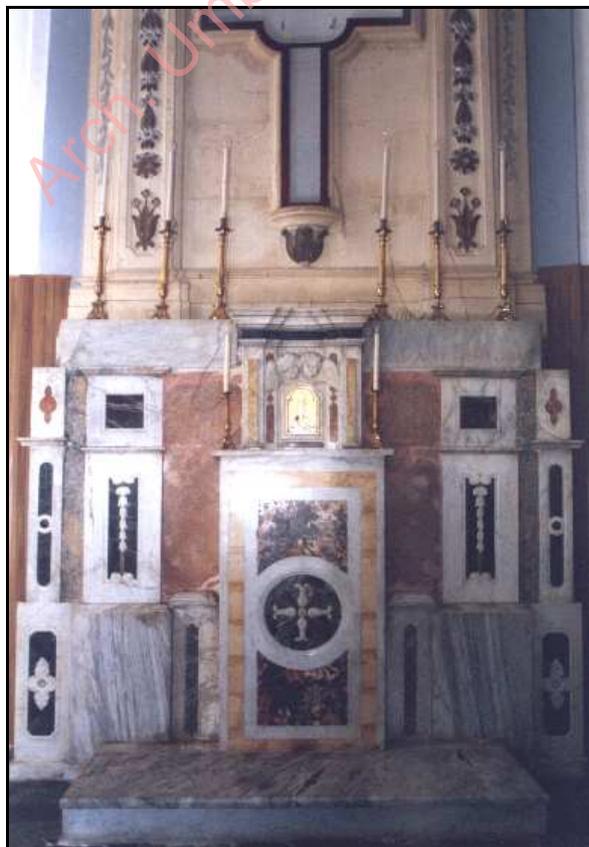
Particolare altare: si nota la ricomposizione mal eseguita con i pezzi dell'altare originale

nella ricostruzione dei lavori eseguiti negli fra il '71 e il '72.
